Dossier de Déclaration au titre de la Loi sur l'Eau

Réfection générale des ponts « Pinchesté Dalle » et « Pinchesté Poutrelles Enrobée »

**TRAVAUX DE REFECTION GENERALE DES PONTS
"PONTS ROUTE LE PINCHESTE SUR LE RUISSEAU DES
BAS PRES" ET "PONT ROUTE DU SPOIX"**

AVANT-PROJET

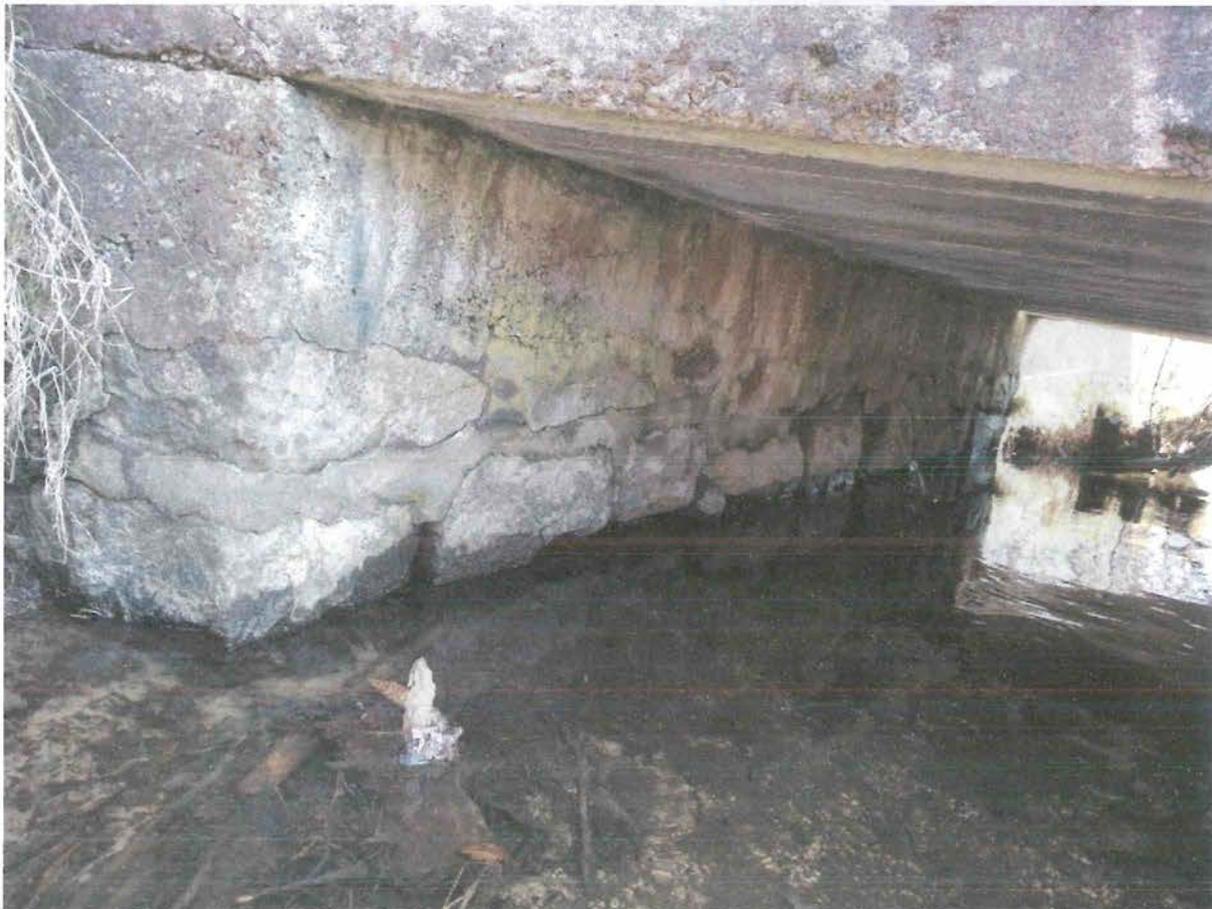
Les ponts ont fait l'objet d'une visite d'évaluation en 2023. Les ouvrages présentent des désordres type défaut d'étanchéité, ainsi que des défauts (déjointoiements) sur les appuis.

Pont DALLE - Appuis a réparer

Afin de stopper la détérioration des ouvrages, la commune souhaite engager des travaux de réfection générale, consistant en la mise en œuvre d'une étanchéité, et au confortement des appuis.

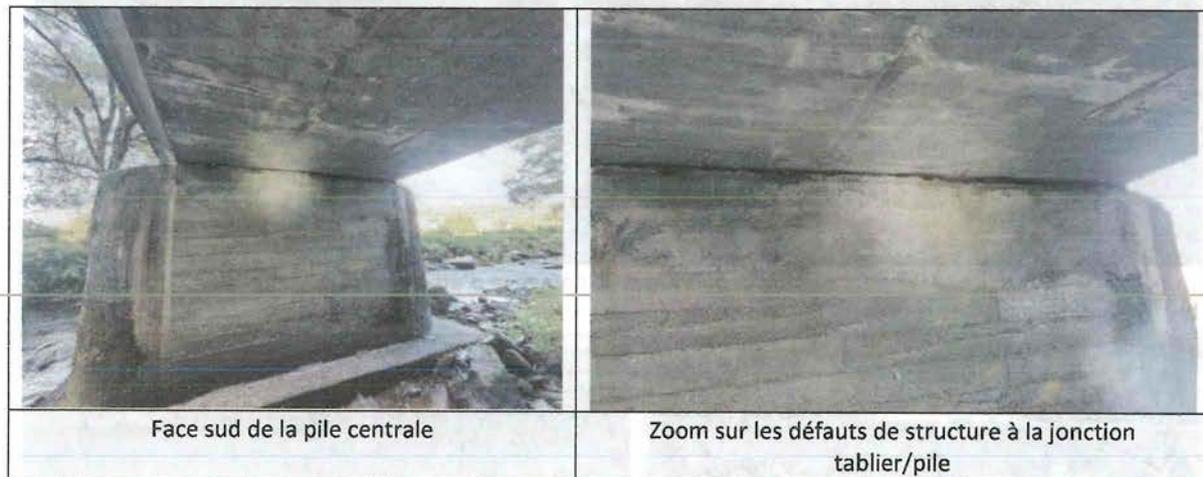
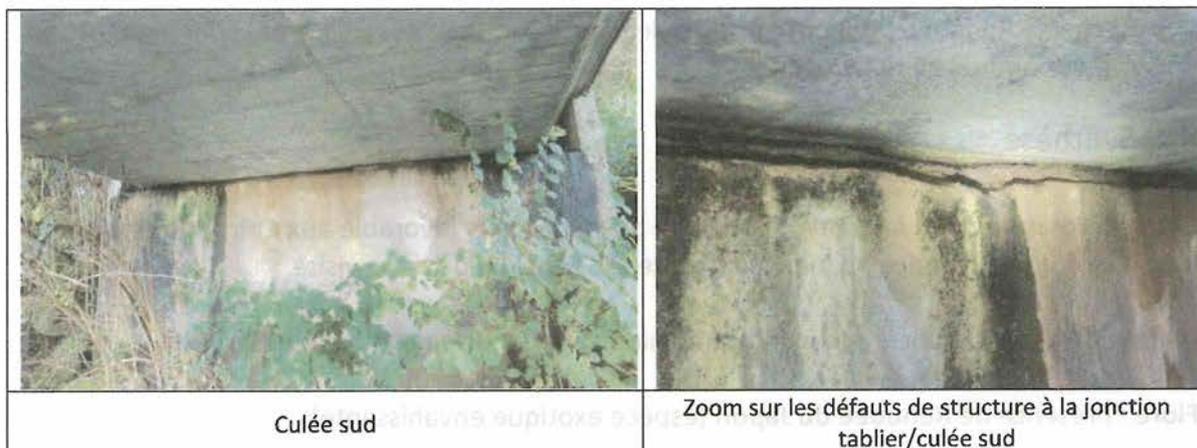
Pile et culées

Inspection des travées de l'ouvrage d'art.

Les défauts de structure observés entre le tablier et les culées ne sont pas ou très peu favorables aux Chiroptères. Aucun indice de Chiroptères ou individu et aucun indice de nidification d'oiseaux n'a été observé.

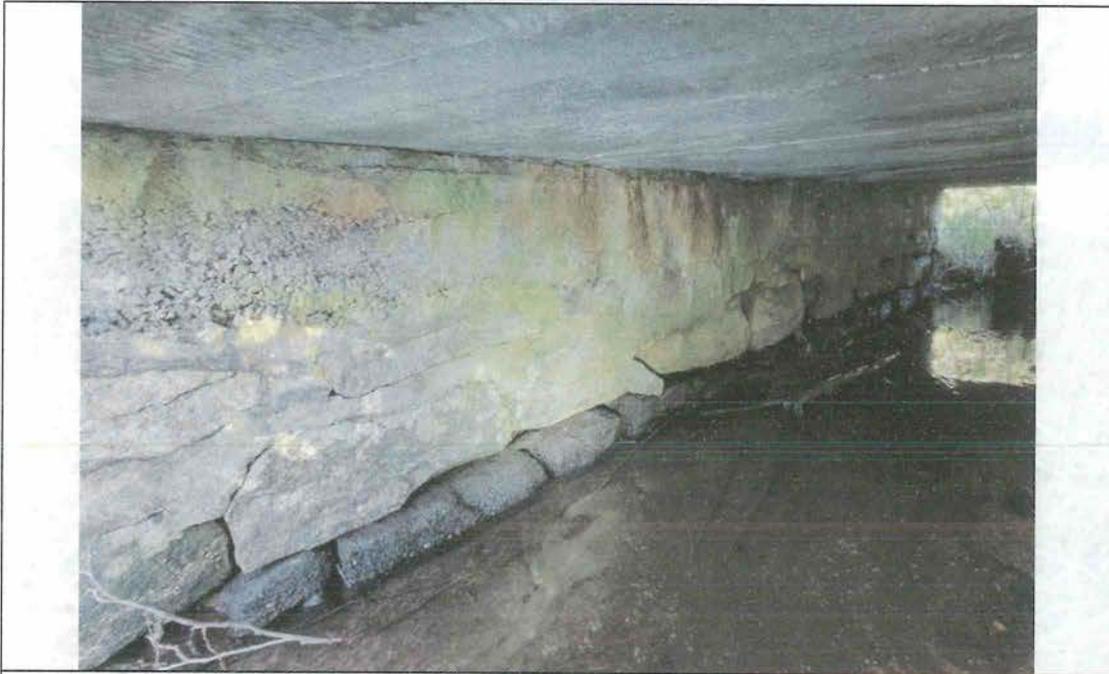
Culée nord

Les culées maçonnées présentent des disjointements peu profonds et proches du niveau de l'eau en fin d'été. Aucun indice de Chiroptères (suint, guano ...) ou individu et aucun indice de nidification d'oiseaux n'a été observé.

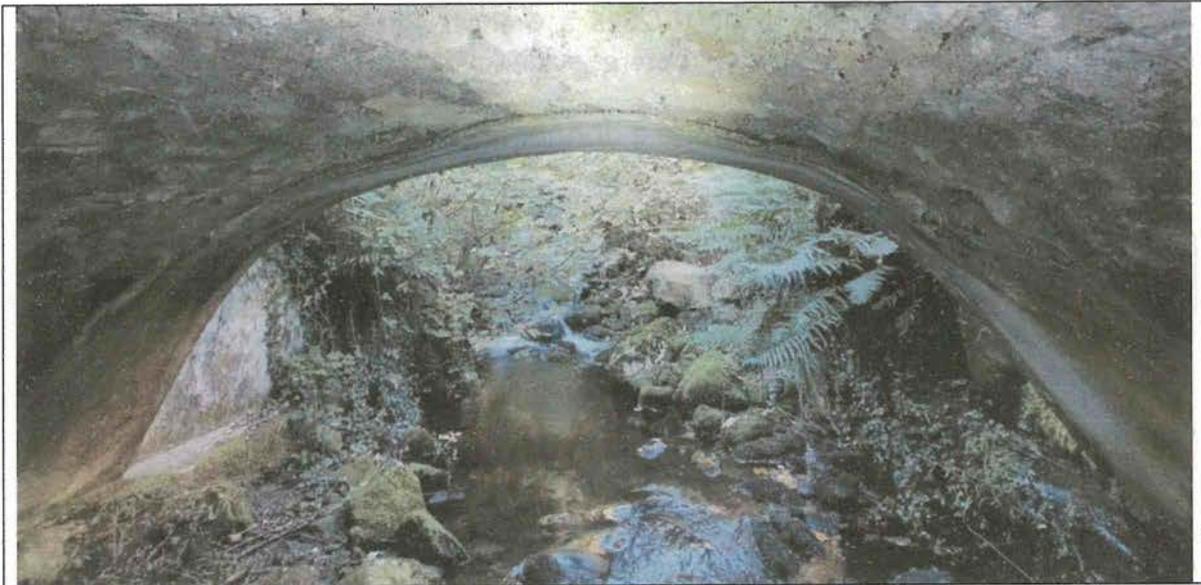
Zoom sur des décollements de rejointoyements de la voute

La voute maçonnée présente un décollement peu profond et étroit du côté amont de la voute, ce décollement est peu favorable aux Chiroptères. Aucun indice de Chiroptères (suint, guano ...) ou individu et aucun indice récent de nidification d'oiseaux n'a été observé.
