# COMMISSION DE SUIVI DE SITE ISDND de Villoncourt Rapport d'activité 2023

SUEZ RV NORD EST

5 avril 2024

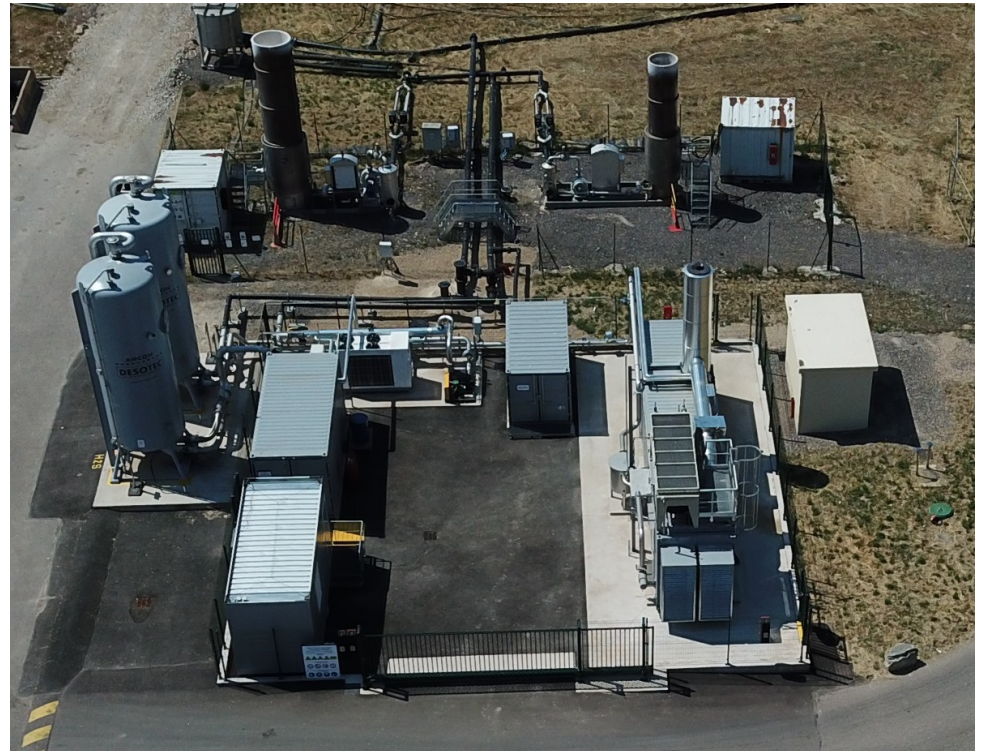
## Plateforme de valorisation énergétique du biogaz

- Environ 50 puits de captage du biogaz
- mise en service d'un moteur 850 kwh (déc 22),
- Unités de traitement mobile pour les lixiviats
- Evaporation des perméats : Vapotherm

**Soit environ 6,3 M de Nm<sup>3</sup> de biogaz qui ont été captés et valorisés ou torchés sur les différents consommateurs, avec un taux de valorisation supérieur à 75 %**

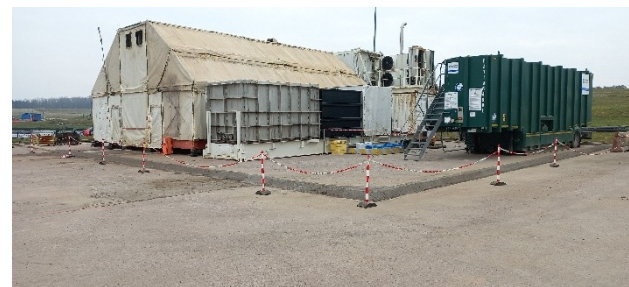
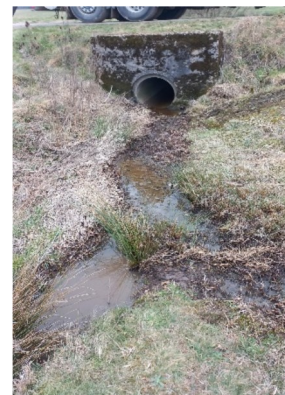
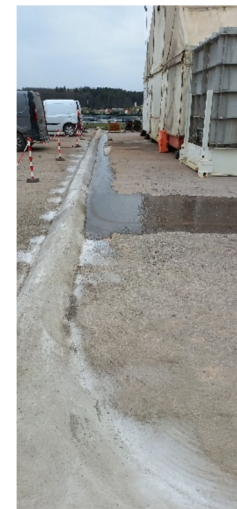
## Rappel sur l'incidents du 28 février 2023 :

- Déversement accidentel de lixiviats ( < 100 m<sup>3</sup>) dans le rû La Campagne lors de la campagne de traitement par unité mobile ;
- Mise en place de barrages (bouchons d'argile) à plusieurs endroits du rû pour contenir l'écoulement ;
- Mise en œuvre le jour même d'un pompage et nettoyage du ru
- Mise en place de la surveillance de la qualité du rû sur plusieurs jours pour vérifier l'efficacité des mesures curatives ;
- Mise en place d'un plan d'action correctif.
  - Réalisation d'une bordure autour de l'installation
  - Etanchéité du fossé de gestion des eaux de la plate-forme
